MILIEUHYGIËNISCH VOORONDERZOEK

WEZERWEG (ONG.), ENERGIELANDGOED  
WELLS MEER

TE BERGEN

<b>Opdrachtgever</b>	Gemeente Bergen Raadhuisstraat 2 5854 AX Bergen
<b>Rapportnummer</b>	13699.001
<b>Versienummer</b>	D1
<b>Status</b>	Eindrapportage
<b>Datum</b>	29 oktober 2020
<b>Vestiging</b>	Brabant Heinz Moormannstraat 1b 5831 AS Boxmeer 088 - 5001600 boxmeer@econsultancy.nl
<b>Opsteller</b>	Mevr. N. Hutjens
<b>Paraaf</b>

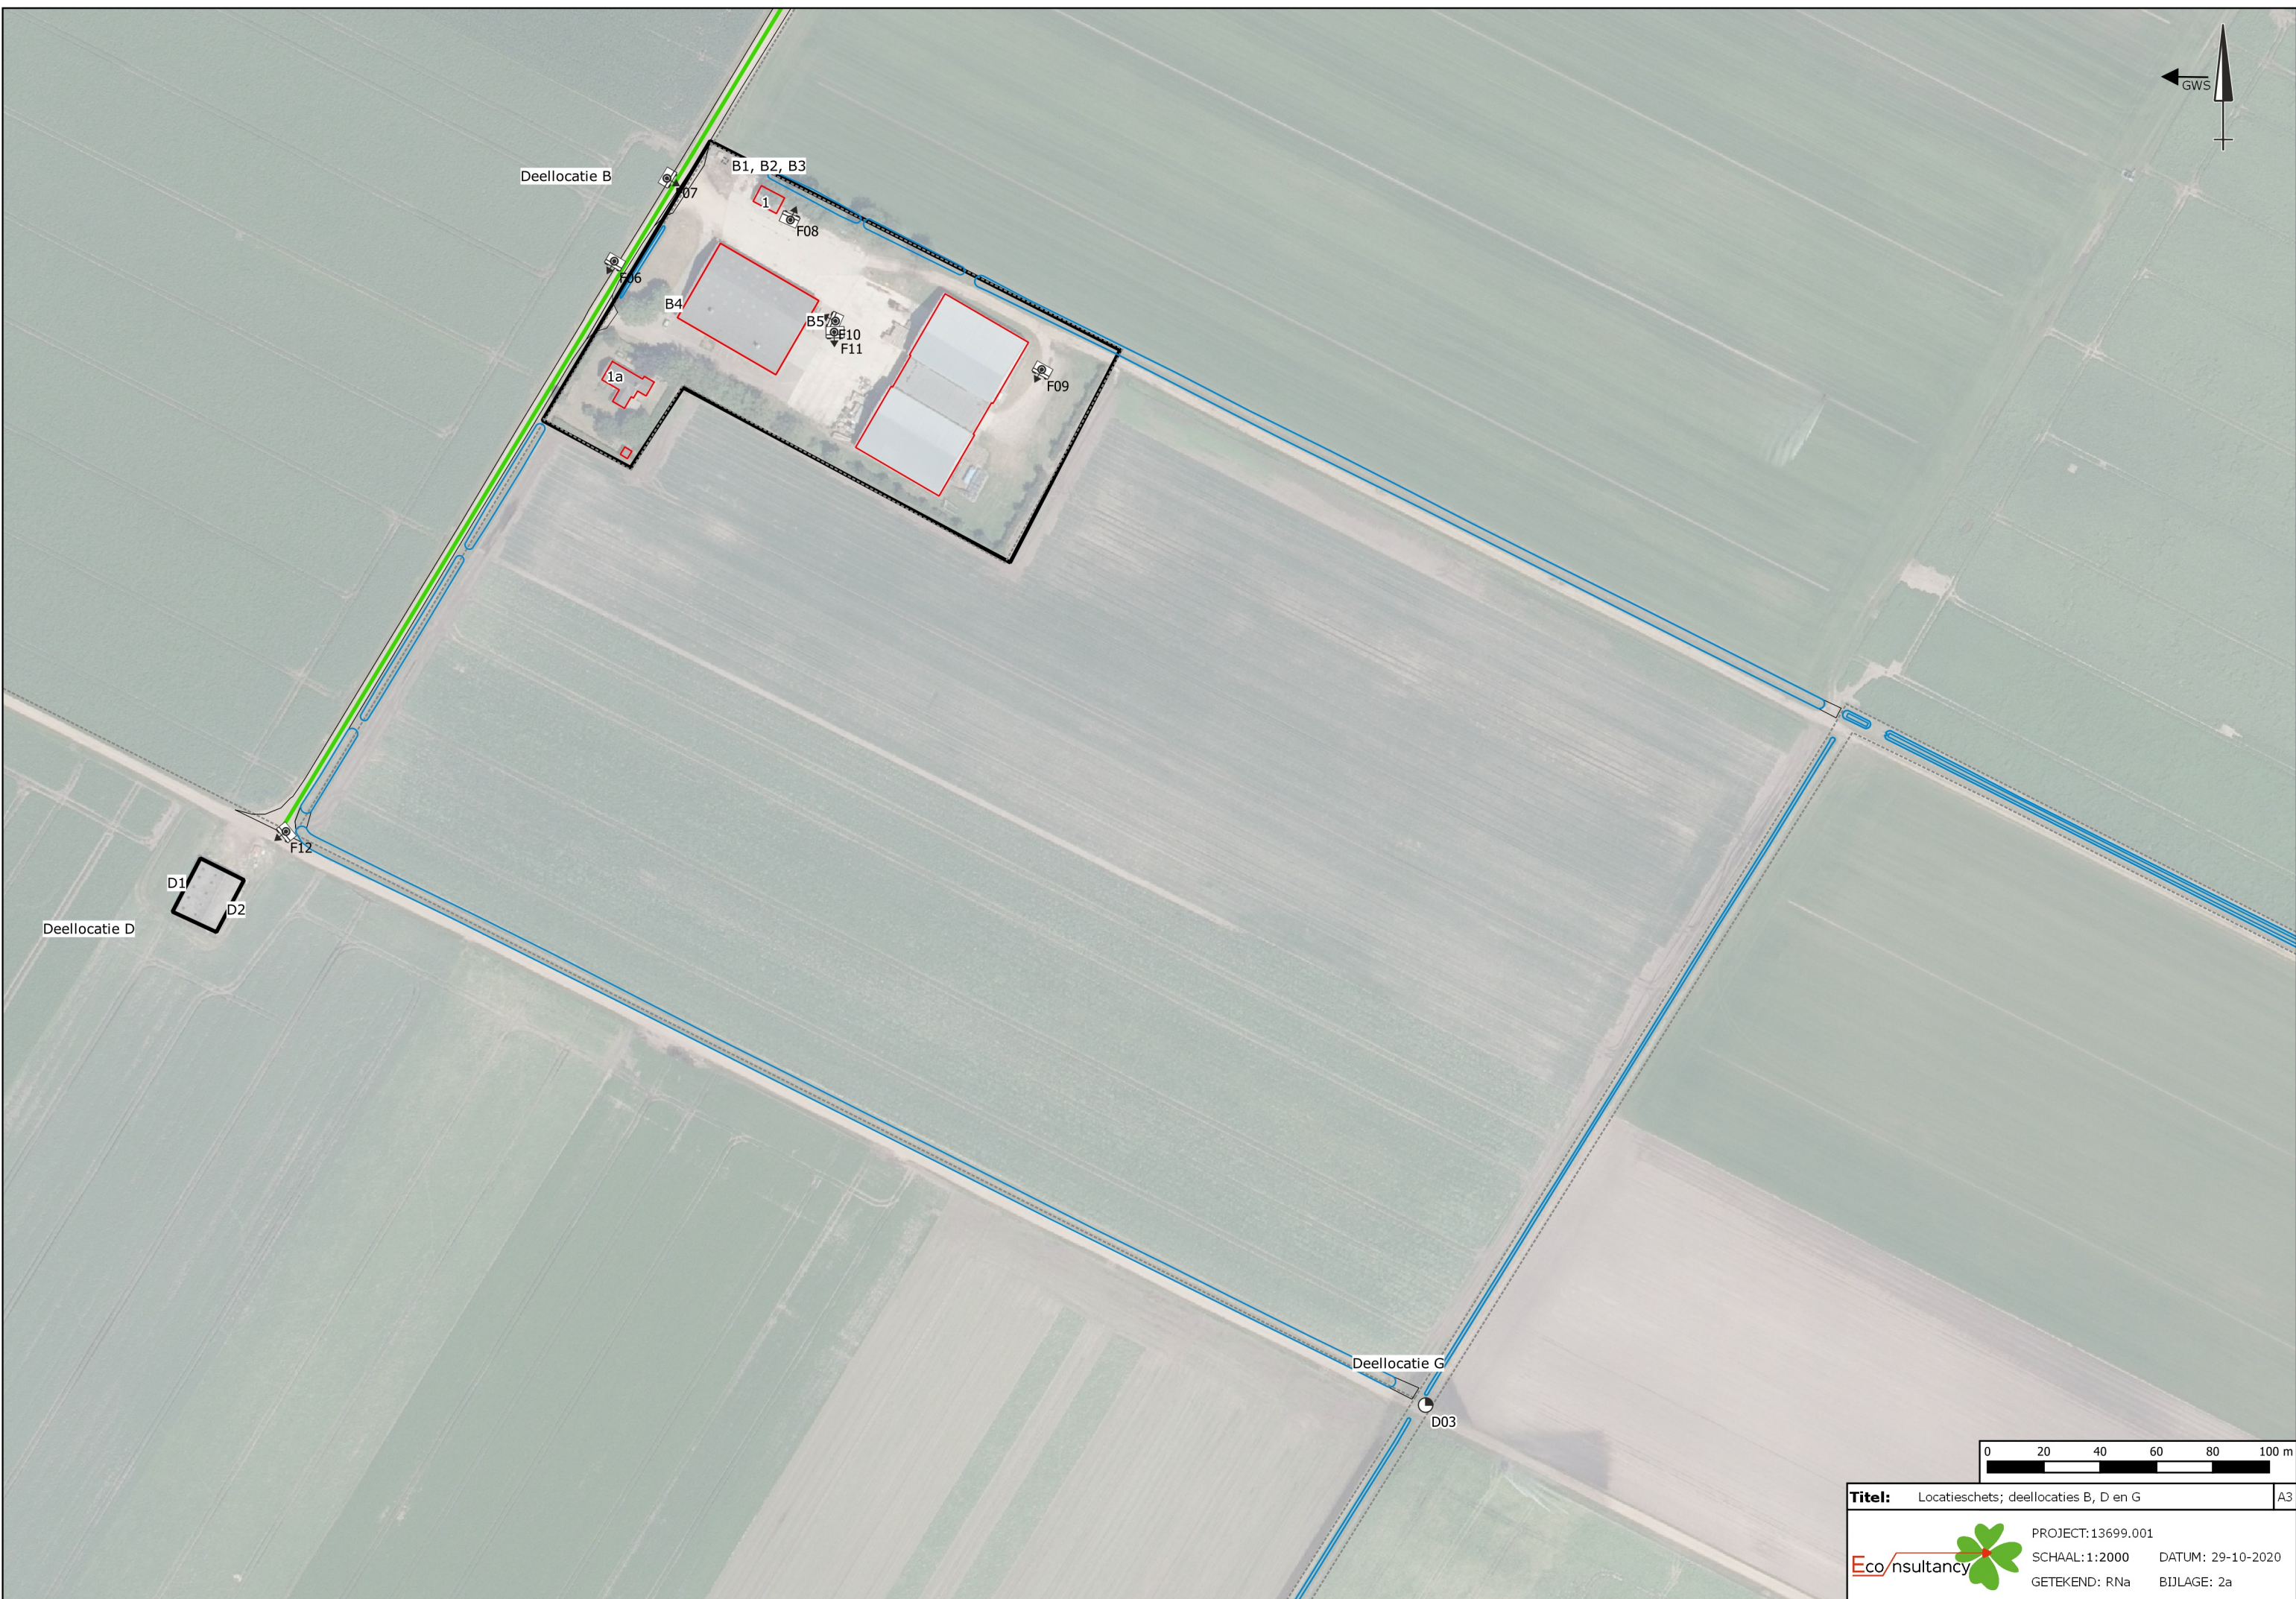
<b>Titel:</b> Locatieschets; deellocaties B, D en G	A3

Centraal op de onderzoekslocatie bevindt zich een bedrijfswoning (Wellsmeer 1 en 1a, **deellocatie B**) met bijbehorende loodsen en schuren. Deze locatie is verhard met klinkers en beton. De beton is verhard met puin. Uit informatie van de gemeente Bergen (Melding besluit akkerbouwbedrijven milieubeheer, d.d. 25 april 2002) blijkt dat er op de locatie verschillende verdachte locaties aanwezig zijn. Er is een wasplaats en een dieselpomp (**deellocatie B1**) aanwezig. Tevens is er een bovengrondse dieseltank aanwezig (**deellocatie B2**). De inhoud van de tank bedraagt 10.000 liter en staat in

Een schuur ten noorden van Wellsmeer 1 en 1a is voorzien van asbestverdachte dakbedekking. Echter beschikt de schuur over een regengoot. Het terrein waar deze schuur is gelegen is verhard met een kiezel/puinverharding (**deellocatie C**). Ten zuiden van Wellsmeer 1 en 1a bevindt zich een schuur met asbestverdachte dakbedekking. Deze schuur (**deellocatie D**) beschikt niet over een regengoot en onder de dakrand is geen verharding aanwezig. Onder de dakrand is een inspoelzone ontstaan, welke verdacht is op het voorkomen van asbest.

Ten aanzien van deellocatie A kan worden aangesloten bij de bodemkwaliteitskaart en is feitelijk onderzoek in deze fase niet noodzakelijk. Econsultancy adviseert om ter plaatse van de overige deellocaties B t/m G een verkennend bodemonderzoek en/of een verkennend onderzoek asbest in bodem/puin uit te voeren.

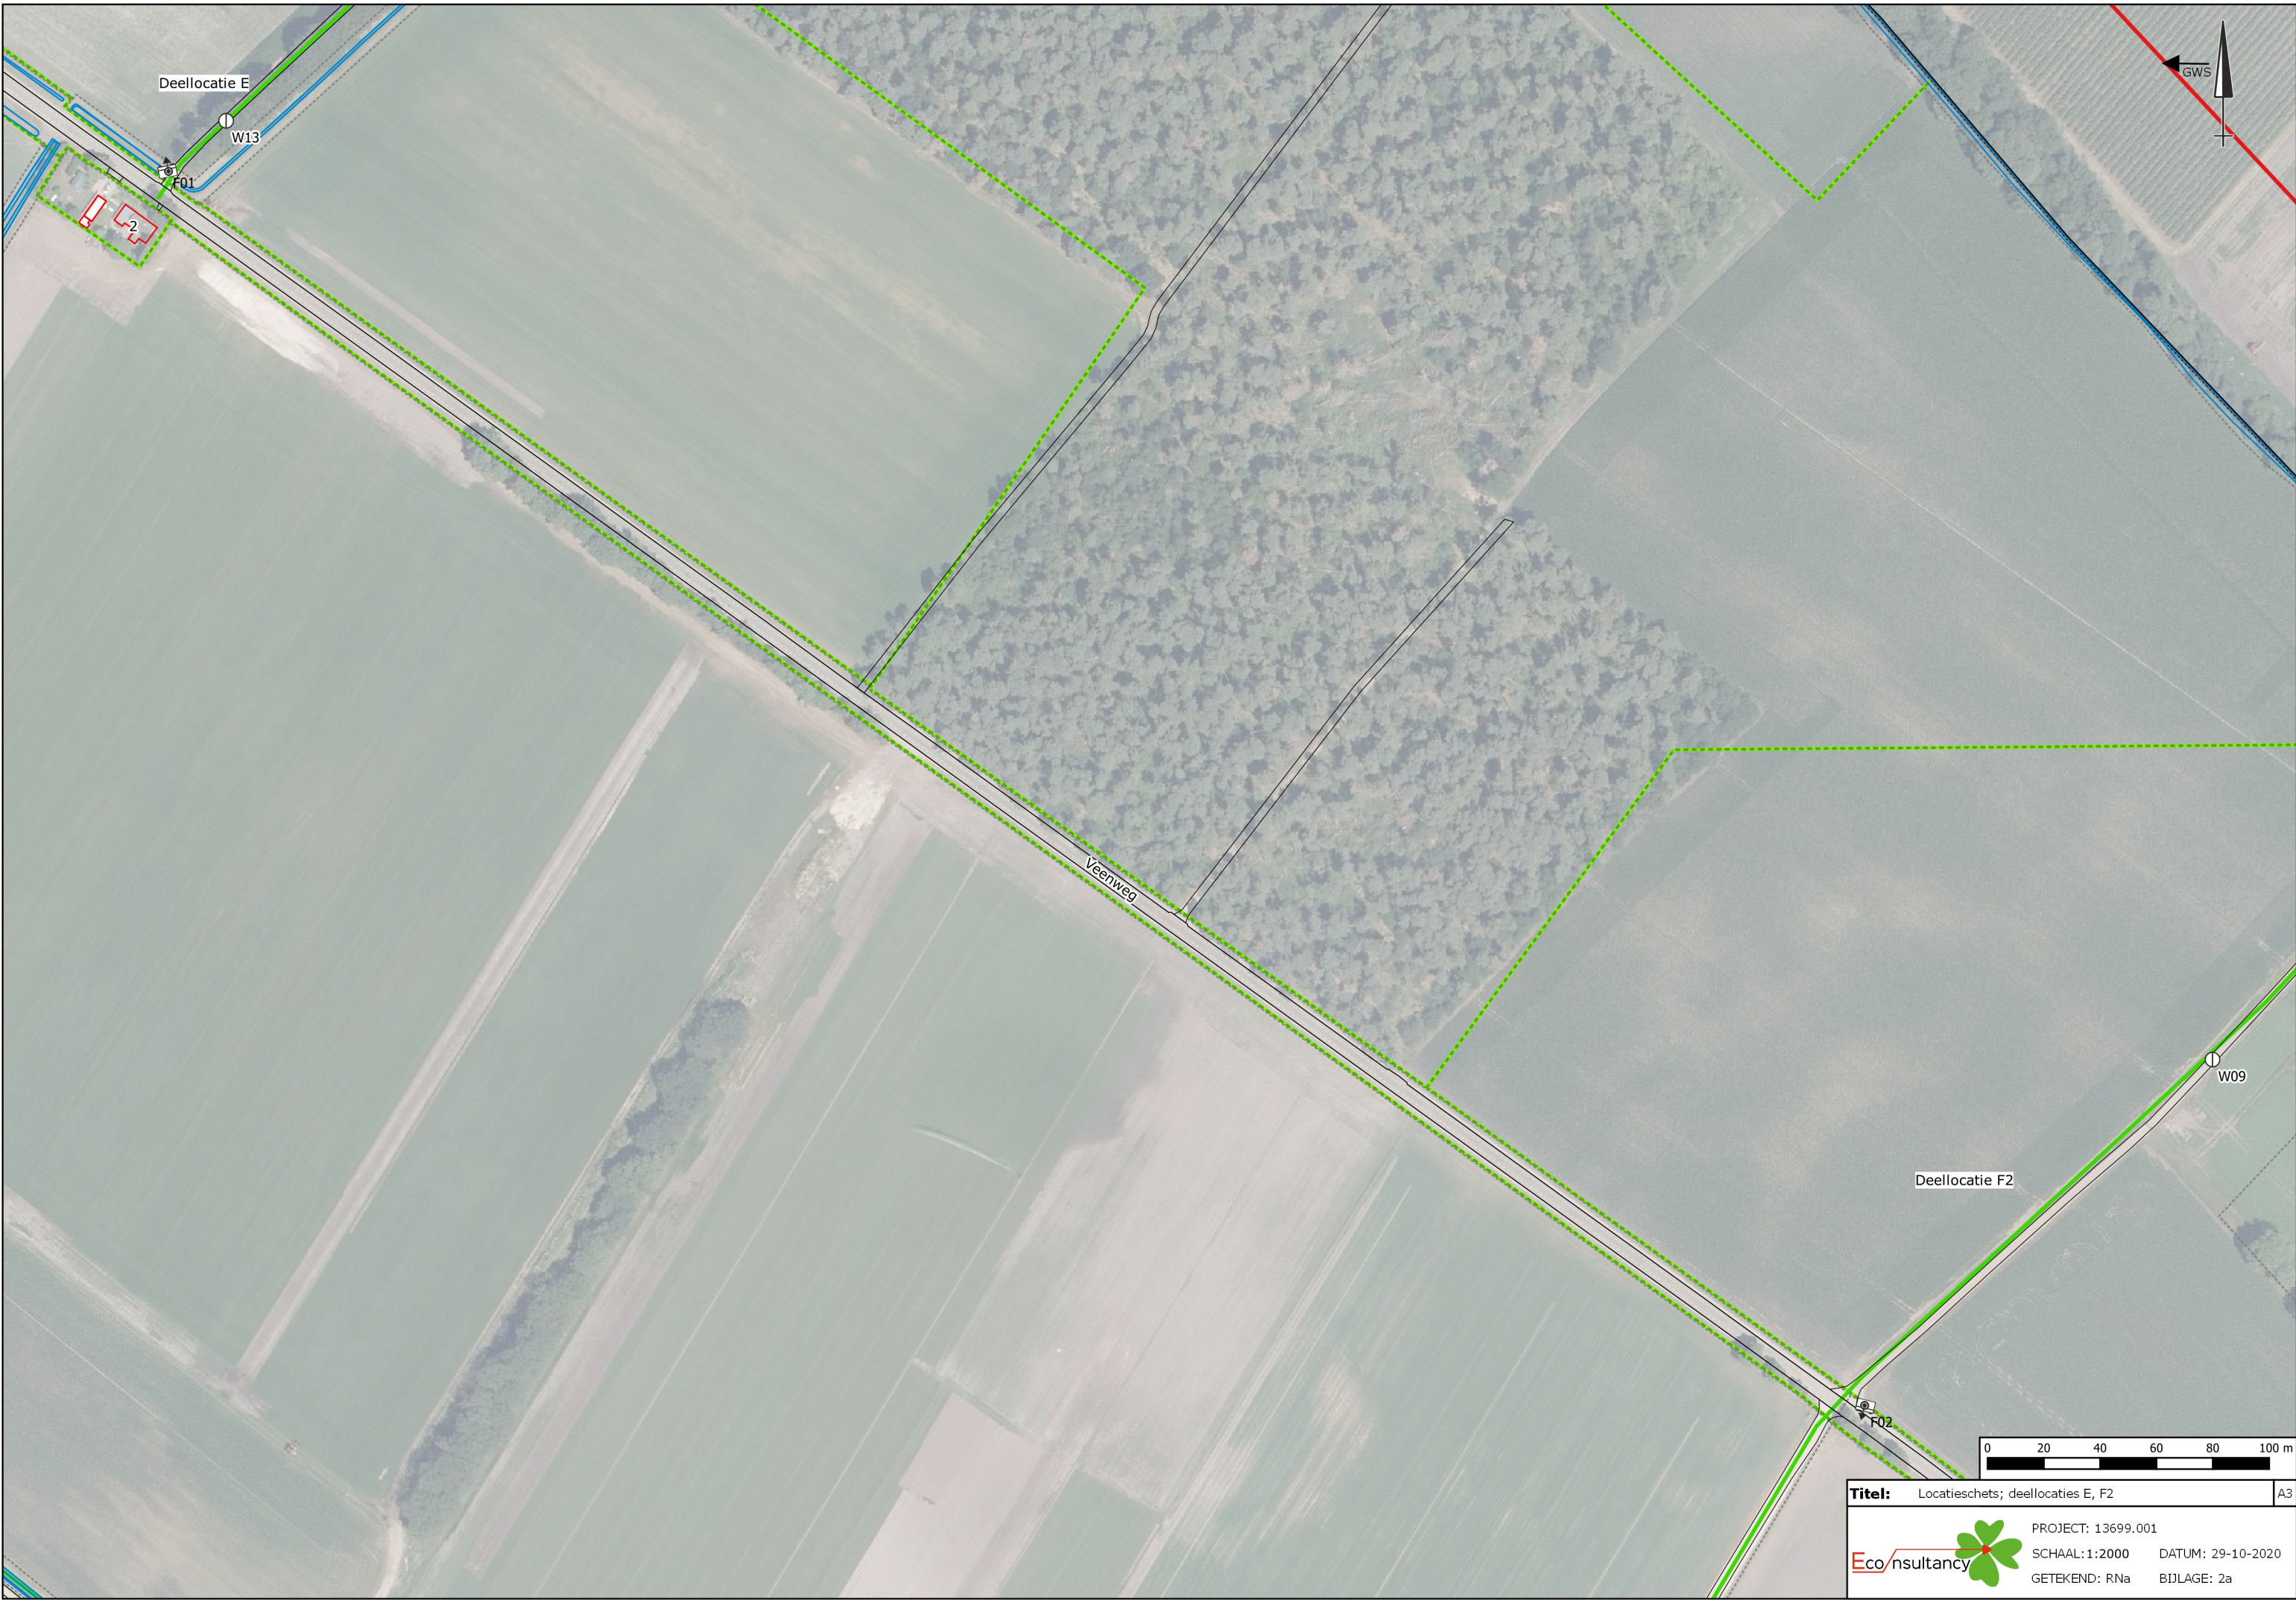
**Titel:** Locatieschets; deellocaties E, F2 A3

De wegen (**deellocatie E**) die aanwezig zijn in het gebied zijn onverharde grindwegen, waarin bijmengingen van baksteen zijn aangetroffen. De weg ter plaatse van boring B13 bestaat uit een puin(granulaat)verharding (**deellocatie F**).

Ter plaatse van een weg blijkt de bovengrond volledig puinhoudend te zijn (boring W13). Plaatselijk is de bovengrond van de overige wegen zwak baksteenhoudend. Er zijn tevens boringen verricht in de dammen/duikers. In de bodem van 1 dam is puin aangetroffen (boring D03, **deellocatie G**).
